**OPERAÇÃO VIVER E CONVIVER | ESPAÇOS URBANOS E VERDES DE UTILIZAÇÃO COLETIVA**

**OPERAÇÃO CONETAR E COMUNICAR | INFRAESTRUTURAS**

**PROGRAMA ESTRATÉGICO DE REABILITAÇÃO URBANA DE MARINHAS**  
TERAPÉUTICA PARA O ESPAÇO PÚBLICO

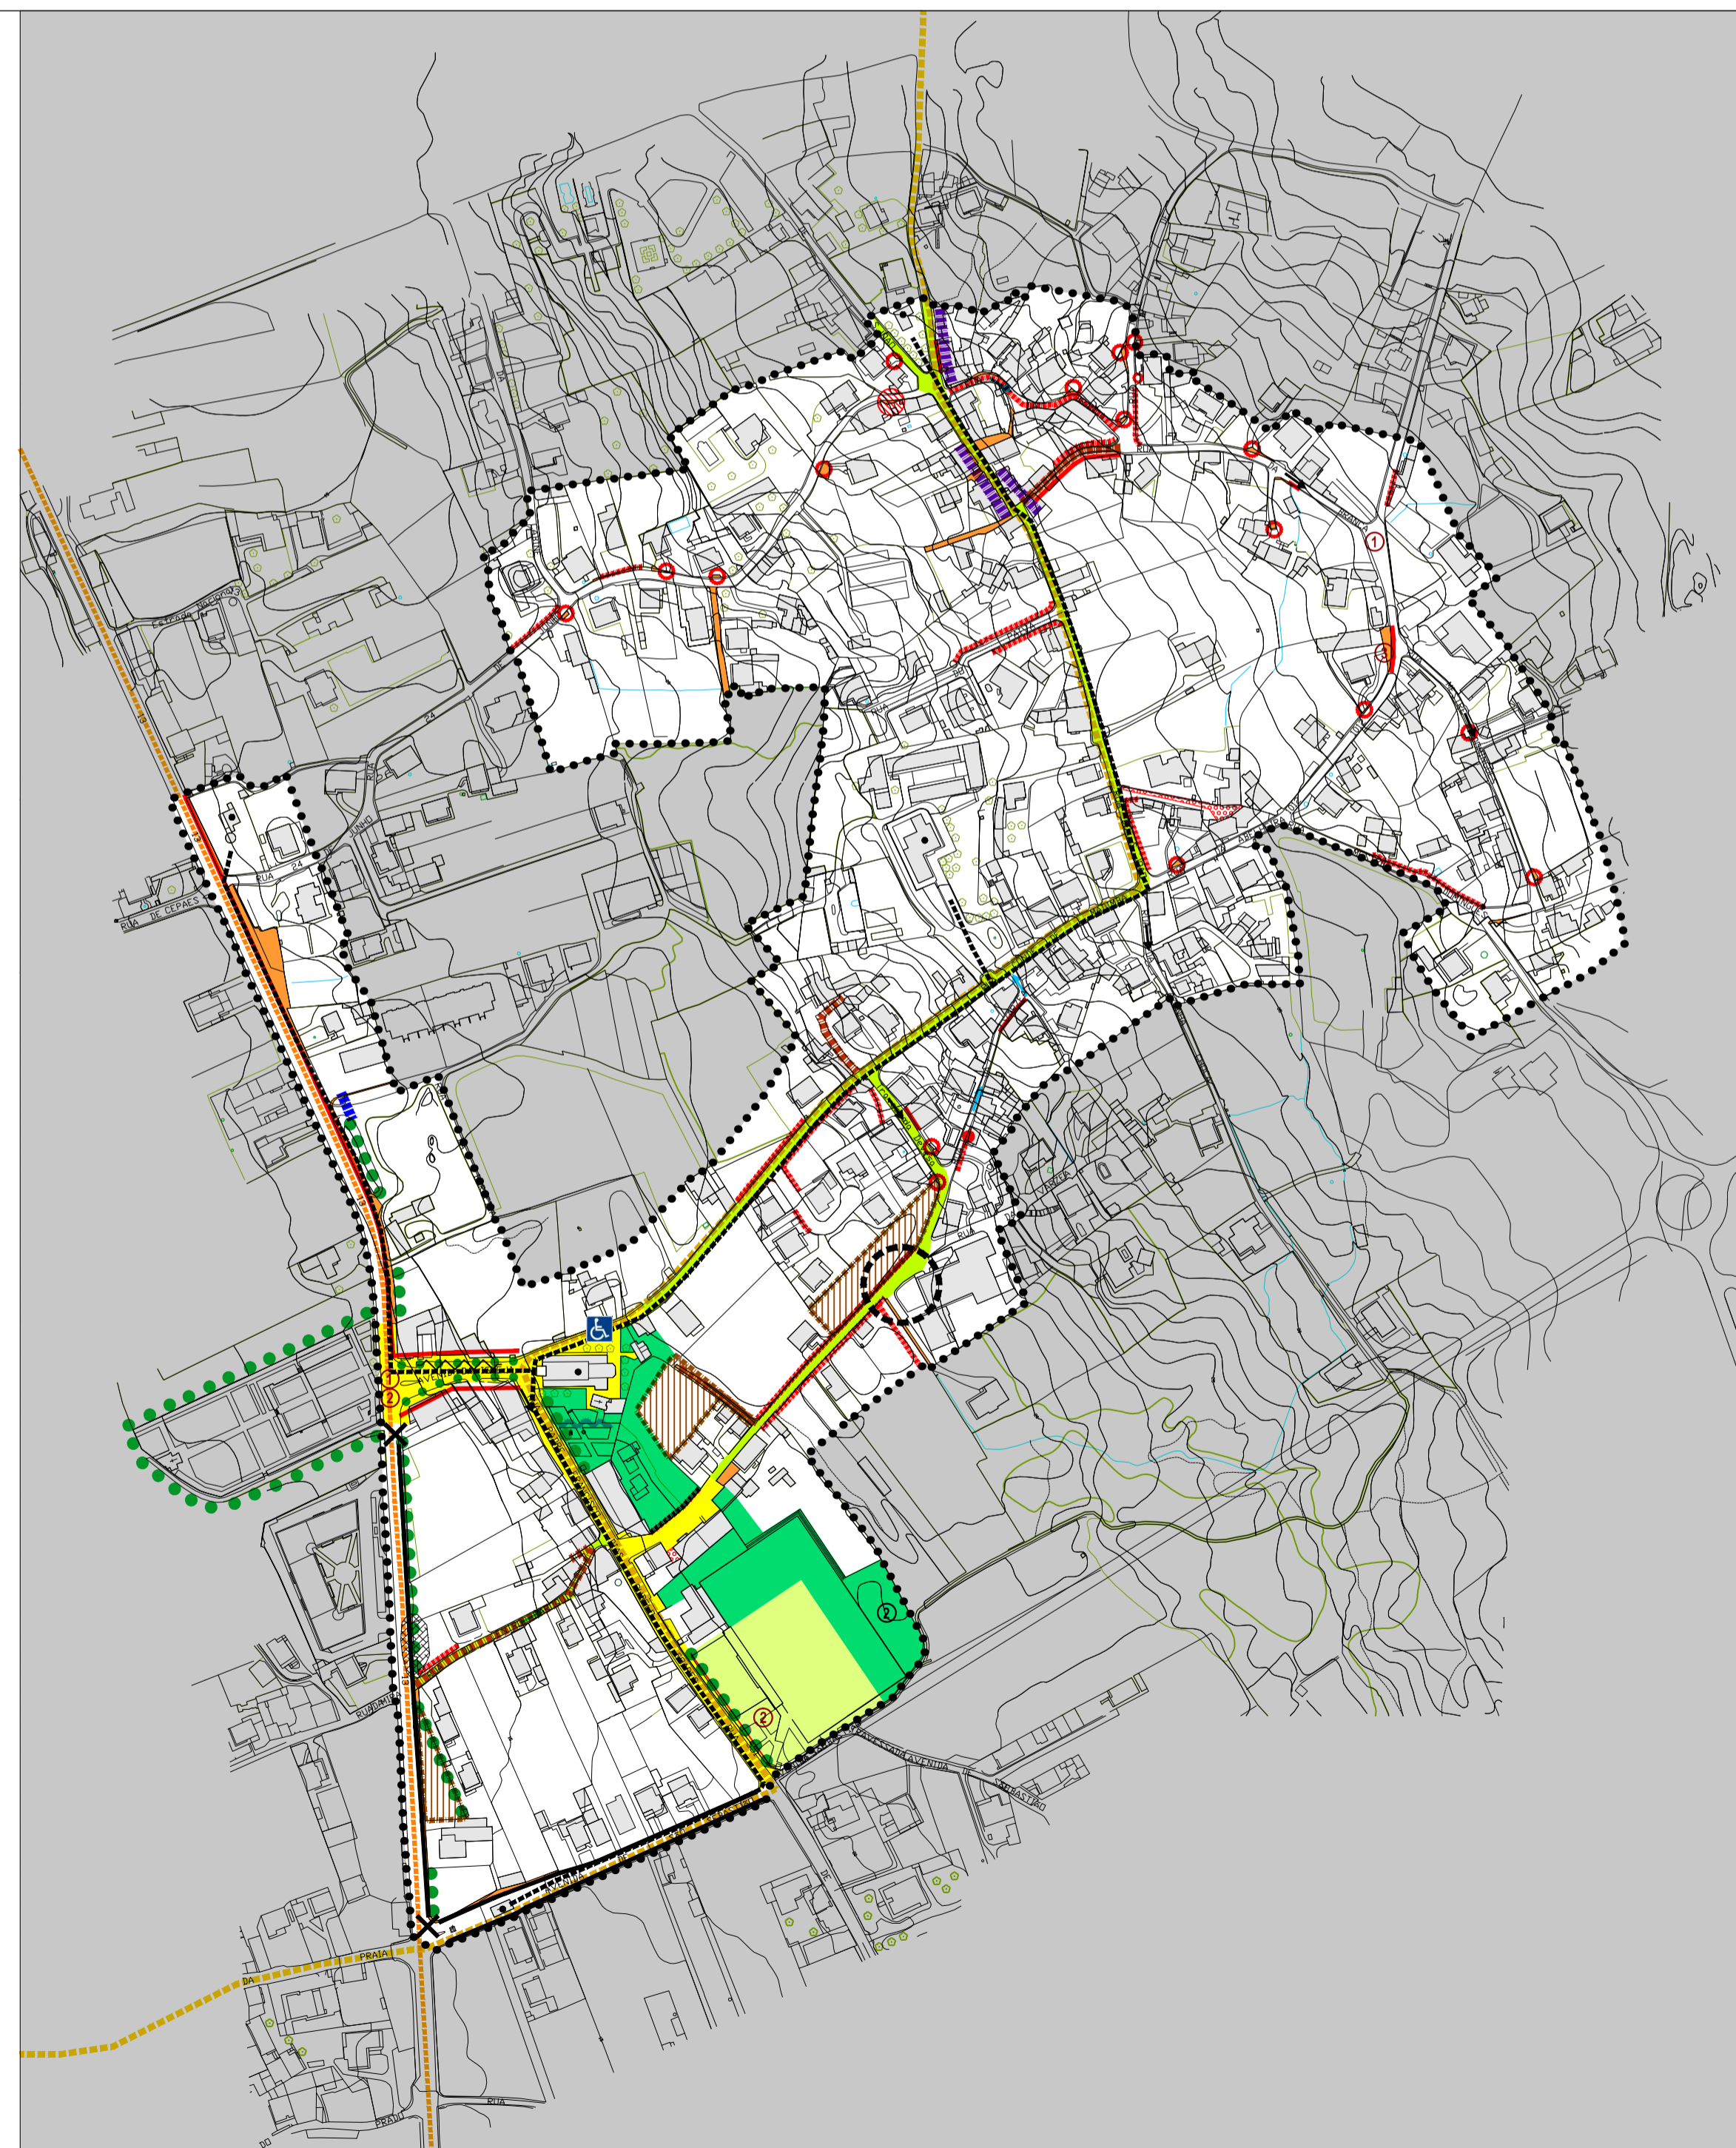
- V1 - INCREMENTO DO CARÁTER PEDONAL ATRAVÉS DO NIVELAMENTO ENTRE FAIXA DE RODAGEM E PASSEIOS, ASSUMINDO CARÁTER DE AVENIDA CENTRAL
- V2 - REQUALIFICAÇÃO DO CAMPO DE S. MIGUEL
- V3 - RECUPERAÇÃO E EXPANSÃO DOS ESPAÇOS VERDES - PARQUE DE RECREIO E LAZER
- V4 - IMPLANTAÇÃO DE ALINHAMENTOS ARBÓREOS
- V5 - REQUALIFICAÇÃO DAS RUAS CONDE DE MANDIMBA E RUA DA VÁRZEA ATRAVÉS DO TRATAMENTO DOS ACESSOS E MUROS DE LIMITE DE PROPRIEDADE

- C1 - ESTRUTURAÇÃO DE PERCURSOS AMIGÁVEIS/VALORIZAÇÃO DE ESPAÇOS URBANOS
  - PERCURSO CULTURAL / DO PATRIMÓNIO
  - EDIFÍCIOS COM VALOR PATRIMÓNIAL OU DE QUALIDADE
  - PERCURSO CULTURAL / RELIGIOSO - CAMINHO DE SANTIAGO
  - PERCURSO CICLÁVEL / ECOVIA DO LITORAL NORTE
- C2 - PARQUES DE ESTACIONAMENTO PÚBLICO, A CRIAR / REFORMULAR
- C3 - ALARGAMENTO DE VIAS DE ACESSO ÀS HABITAÇÕES
- C4 - SENTIDOS DE TRÁNSITO ( nas vias não assinaladas mantêm-se os dois sentidos )
  - NOVO SENTIDO ÚNICO
  - SENTIDO ÚNICO A MANTER
- C5 - REQUALIFICAÇÃO DO ESPAÇO PÚBLICO EM MAU ESTADO DE CONSERVAÇÃO
- C6 - CORREÇÃO DAS SEGUINTES DISFUNCIONALIDADES DO ESPAÇO PÚBLICO

| <p><b>INSEGURANÇA</b></p> <ul style="list-style-type: none"> <li>X PAVIMENTOS</li> <li>AUSÊNCIA DE PASSEIO</li> </ul> <p><b>USO / TIPOLOGIA</b></p> <ul style="list-style-type: none"> <li>OBSTÁCULOS</li> <li>USO/TIPOLOGIA DESADEQUADOS</li> <li>DESARTICULAÇÃO DE MATERIAIS</li> <li>DEGRADAÇÃO / IRREGULARIDADES NO PAVIMENTO</li> <li>DEGRADAÇÃO DOS ACESSOS À PROPRIEDADE PRIVADA</li> <li>EXIGUIDADE DO ESPAÇO</li> <li>ZONA VENTOSA</li> <li>ALINHAMENTO INDEVIDO DA IMPLANTAÇÃO</li> <li>DESQUALIFICAÇÃO DOS LIMITES FÍSICOS DO ARRUMAMENTO - MUROS DE VEDAÇÃO</li> </ul> | <p><b>ACESSIBILIDADES</b></p> <ul style="list-style-type: none"> <li>IMPOSSIBILIDADE DE ATRAVESSAMENTO ACESSÍVEL</li> <li>PASSADEIRA POUCO VISÍVEL</li> </ul> <p><b>ESTACIONAMENTO</b></p> <ul style="list-style-type: none"> <li>CARENÇA</li> <li>INFORMAL DESADEQUADO</li> <li>NÃO OTIMIZADO - FALTA DE MARCAÇÕES</li> </ul> <p><b>MOBILIÁRIO URBANO</b></p> <ul style="list-style-type: none"> <li>LOCALIZAÇÃO</li> <li>CARENÇA</li> <li>DEGRADAÇÃO</li> </ul> |
